# Resorbierbares Knochenersatzmaterial bei Periimplantitistherapie

Dr. Fernando Duarte, Dr. Gregor Thomas

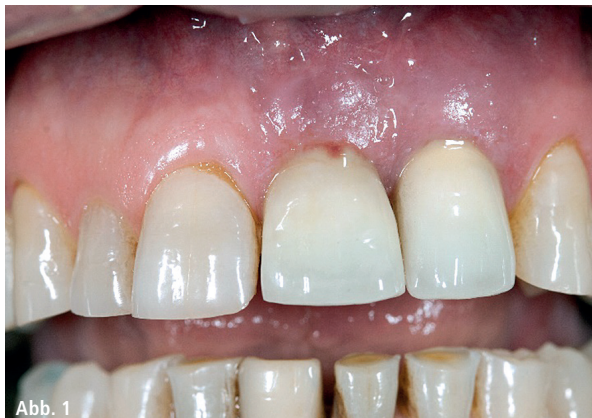
Ein 59-jähriger Patient erschien in der Praxis und beklagte ein leichtes Exsudat im Bereich seiner Frontzahnimplantate (Abb. 1). Die initiale Untersuchung mit Sondierung ergab eine tiefe zirkuläre Tasche um die Implantate. Eine

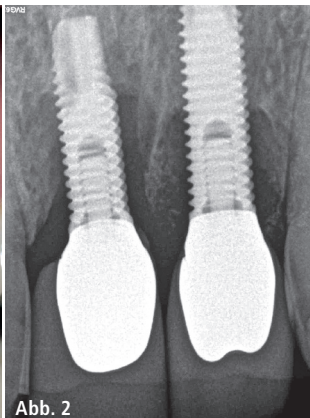
Mobilität der Implantate wurde jedoch nicht festgestellt. Die röntgenologische Untersuchung bestätigte den Verdacht einer fortgeschrittenen Periimplantitis um die kürzlich gesetzten Implantate (Abb. 2).

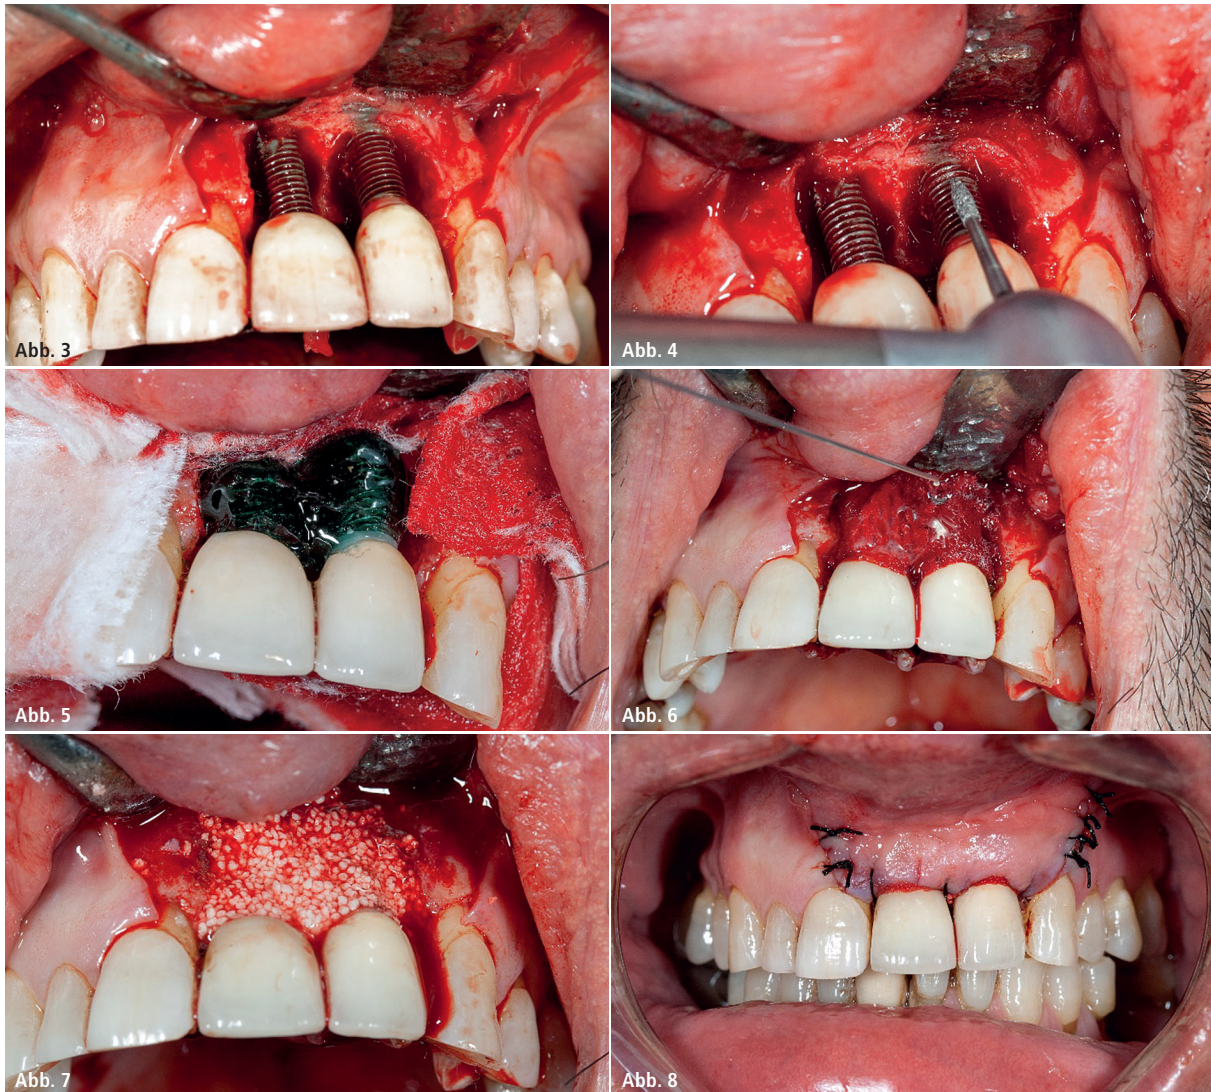
Der Beschreibung des Protokolls folgend wurde ein Mukoperiostlappen gebildet, um den massiven vierwandigen Defekt vollständig darstellen zu können (Abb. 3). Mithilfe diamantierter Fräsen wurde die Implantatoberfläche mechanisch gereinigt (Abb. 4). Es folgte die chemische Reinigung der Oberfläche mit anschließender antibiotischer Imprägnierung (Abb. 5 und 6).

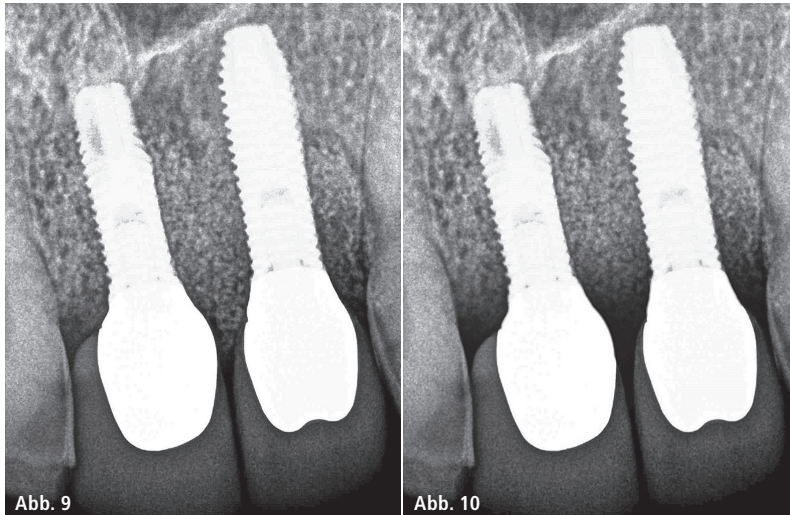
Schließlich wurde das Operationsgebiet mit der bioresorbierbaren Membran abgedeckt und der Lappen mittels intermittierender Nähte zu einem vollständigen und dichten Wundverschluss readaptiert (Abb. 8). Die unmittelbar post OP angefertigte Röntgenaufnahme zeigt den aufgefüllten Defekt (Abb. 9). 24 Monate später kann man auf der Kontrollaufnahme eine gute knöcherne Konsolidierung auf Höhe der Schmelz-Zement-Grenze der Nachbarzähne erkennen (Abb. 10).
